リコールのご案内

リコール届出一覧表

リコール届出日:平成30年 9月 11日

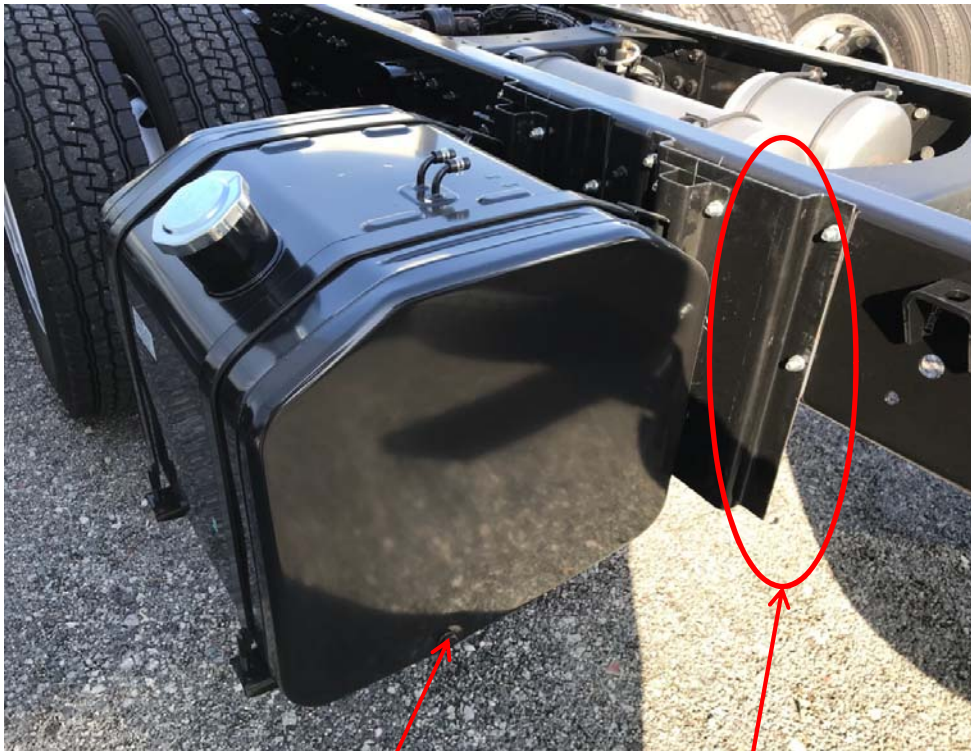
改善箇所説明図

燃料タンク

取付金具

注: は、交換部品を示す。

【基準不適合発生箇所】

冷蔵冷凍車の燃料タンクにおいて、取付金具の強度が不足しているため、走行時の振動等により当該取付金具に亀裂が発生することがある。そのため、燃料タンクが傾き、そのままの状態で使用を続けると、最悪の場合、取付金具が破損して燃料タンクが脱落するおそれがある。

【改善の内容】

全車両、燃料タンク取付金具を対策品に交換する。
